Prefeitura da cidade de
Franco da Rocha

INFRAESTRUTURA
*Prefeitura segue trabalhando na reconstrução de passeio público na
Avenida Giovanni Rinaldi
05/05/2022*

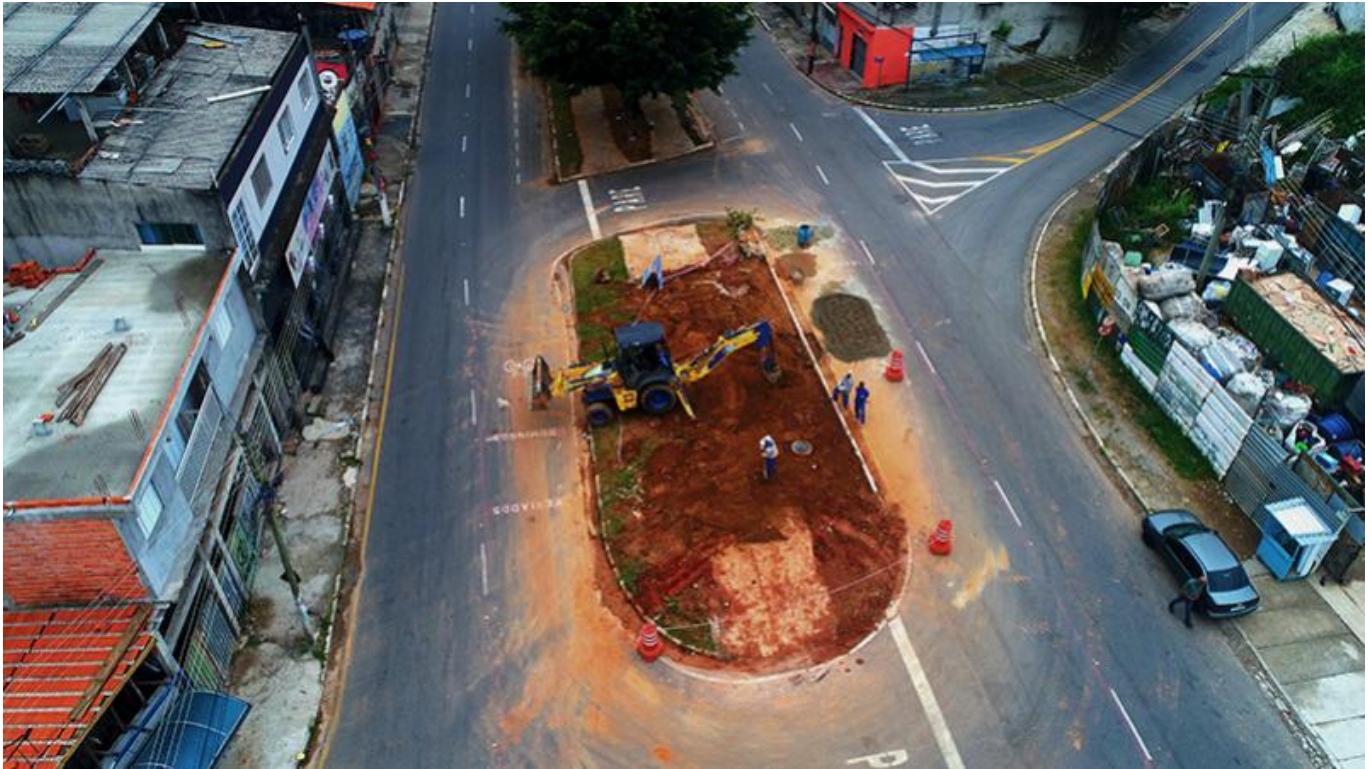
No final do mês de passado, a Prefeitura, por meio da Secretaria de Obras e Serviços, deu início ao trabalho de reconstrução do passeio público na avenida Giovani Rinaldi, no Parque Vitória. Este trabalho precisou ser realizado devido ao rompimento da tubulação interna que ocasionou erosão no solo.

Há aproximadamente dez anos, foi feita no local a instalação da tubulação de armco, que é um material composto por um metal leve, e, com o passar do tempo, a carga do solo entrou em contato com essa tubulação mais fraca, ocasionando o rompimento do material. Quando isso acontece, é construída uma caixa de proteção, onde é inserido um tubo de concreto por cima do antigo e, desta forma, impedindo a erosão do solo.

Até o momento, já foi realizada a primeira etapa da obra em uma trecho da avenida próximo a rua Indalécio Pereira da Silva. No local, está sendo feito o processo de aterramento com a pá carregadeira.

De acordo com a equipe de engenharia da secretaria, as aduelas de concreto que estão alocadas na via serão instaladas na pista de skate que também cedeu. A previsão é de a obra seja finalizada em três meses.
